外泊・中泊を囲む“シシ垣”遺構の魅力について

岡崎直司

(近代化遺産活用アドバイザー)

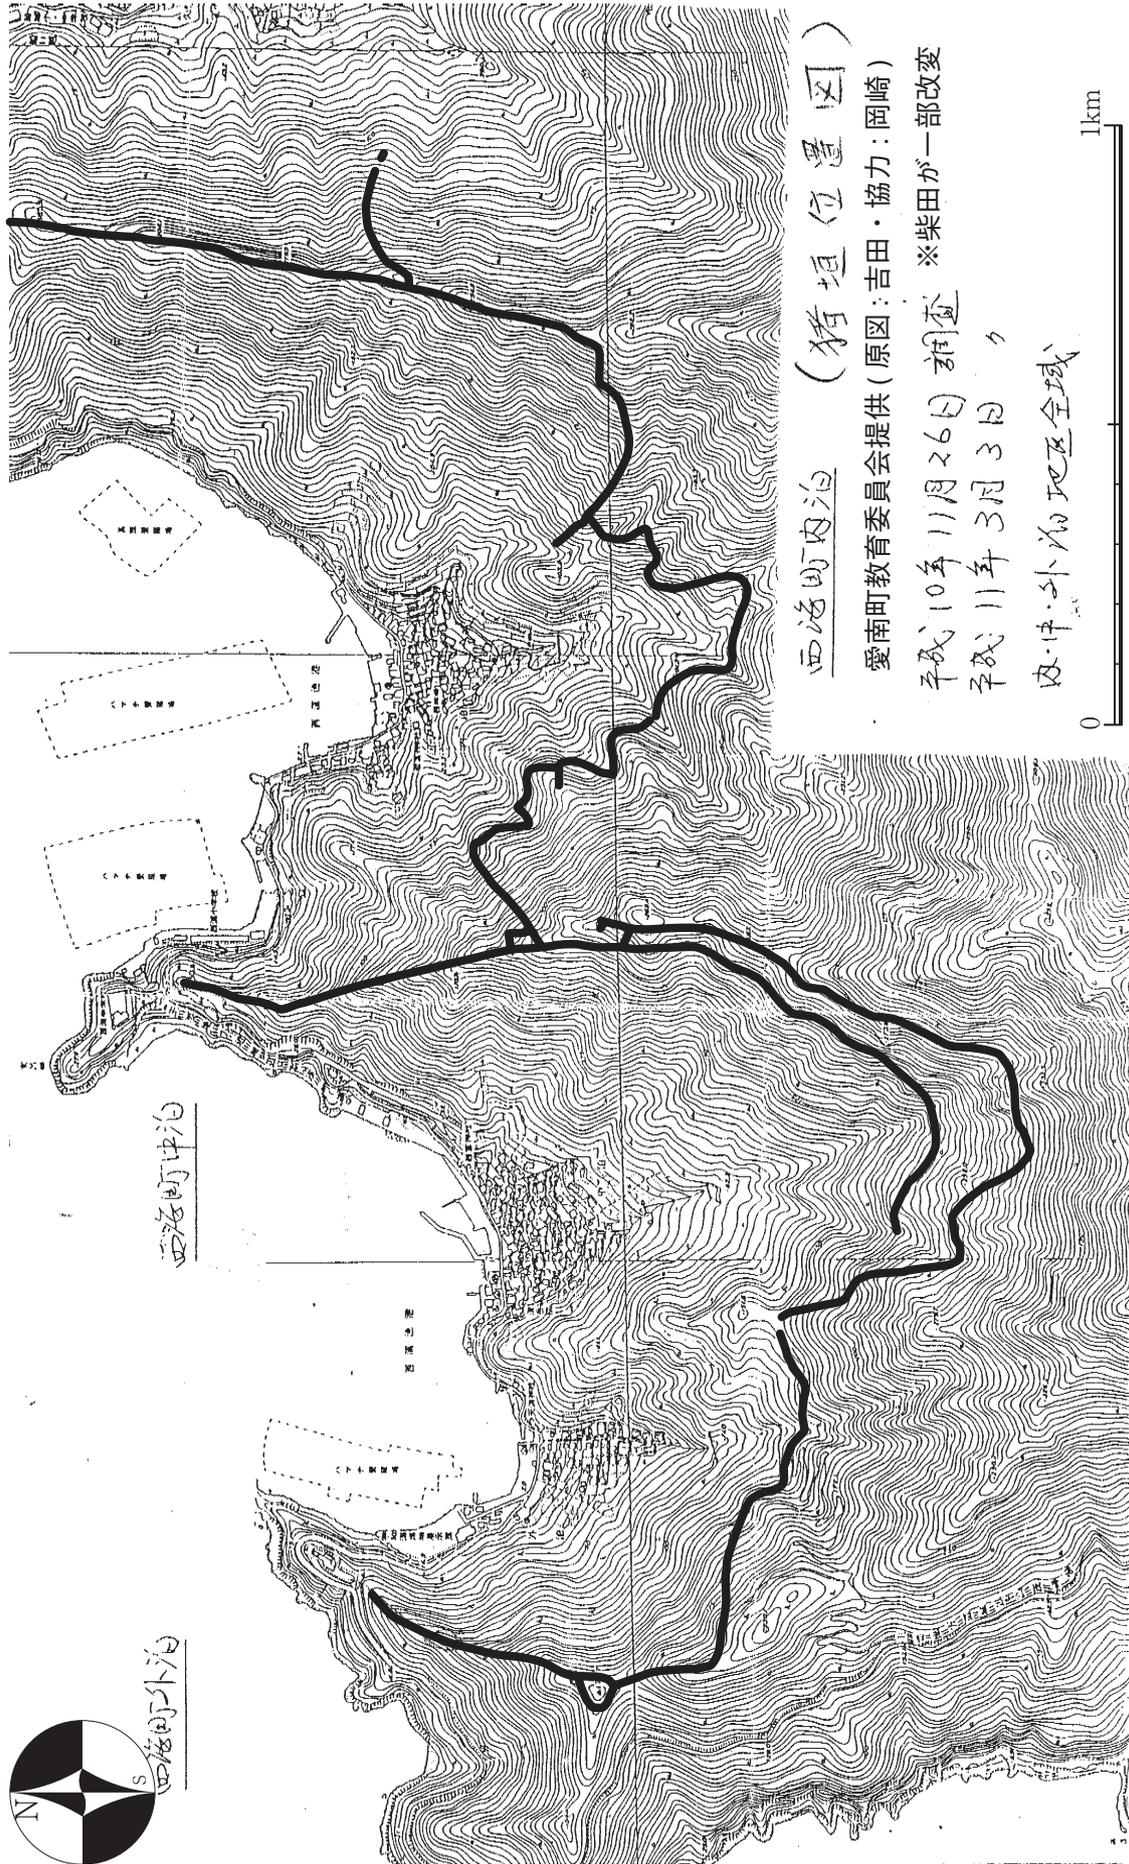
図1 外泊・中泊のシシ垣

一方、その東側尾根の途中からは内泊の背後を囲むように東へ伸びるシシ垣もあり、大きく二つのゾーニングで数キロメートルのシシ垣エリアが区分されている。(図1 地図参照)

外泊のシシ垣は、集落の背後に連なる段畑をすっぽりと覆うように築かれている。西は道越の鼻の大カーブを回り込んだ道路から、少し左手に山に分け入るとスグ案内札が目に入る。そこから尾根筋に上がると、それと分かる石垣の列が稜線伝いに上方(南)へ伸びている。うまく斜面を利用して外(西)側を高く積んであり、背丈ほどもあろうか。内側は1mを越える程度。石は

砂岩の割石、愛南町全体に広がる四万十帯の主要岩石であり、集落や段畑造成の石垣も同様の石質である。今は方向の目安としてロープが張られ登り易くなっている、緩傾斜や少し急こう配となる尾根上を300 mほども進むとやがて展望台のある小ピークに至る。今回の見学会では、ここから集落に向かう道を下る計画だが、シシ垣はまだ急な尾根を南に登り、途中から東に折れて中腹を横切る形となり、大きく中泊の背後を迂回する形で女呂岬方向へと下る。

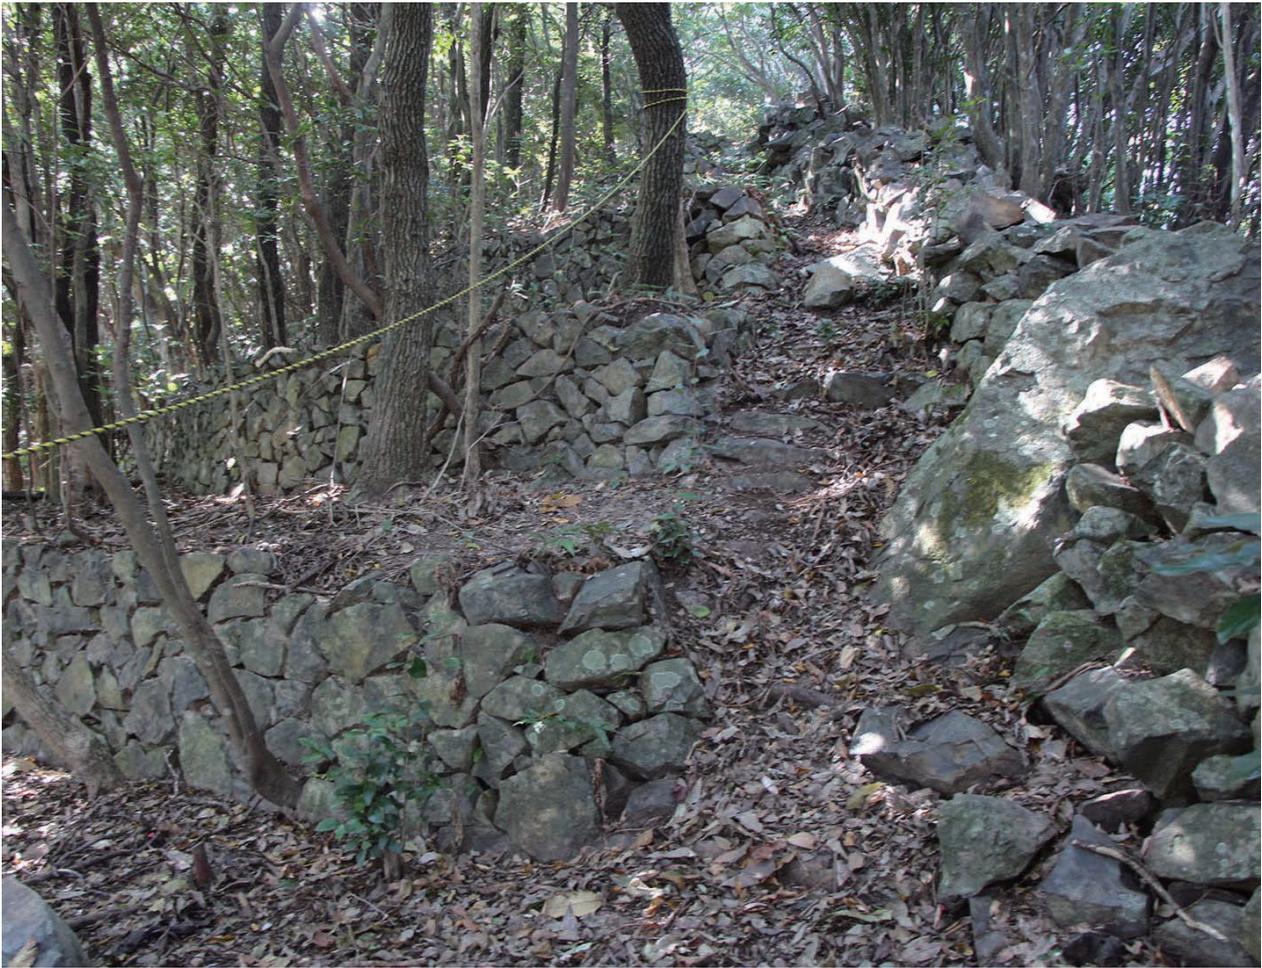
写真1 外泊の段畑(左)とシシ垣

その雛段状に開かれた宅地造成の背後には、糧となる農業生産の基盤整備である段畑が何段にも折り重なって続き、西側斜面では山稜の尾根近くまで達する。現在は、耕作放棄地としての段畑が増え、その多くは山林の中に消えている。

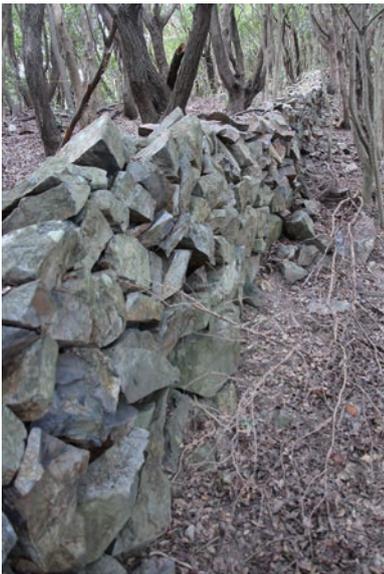
写真2 外泊のシシ垣

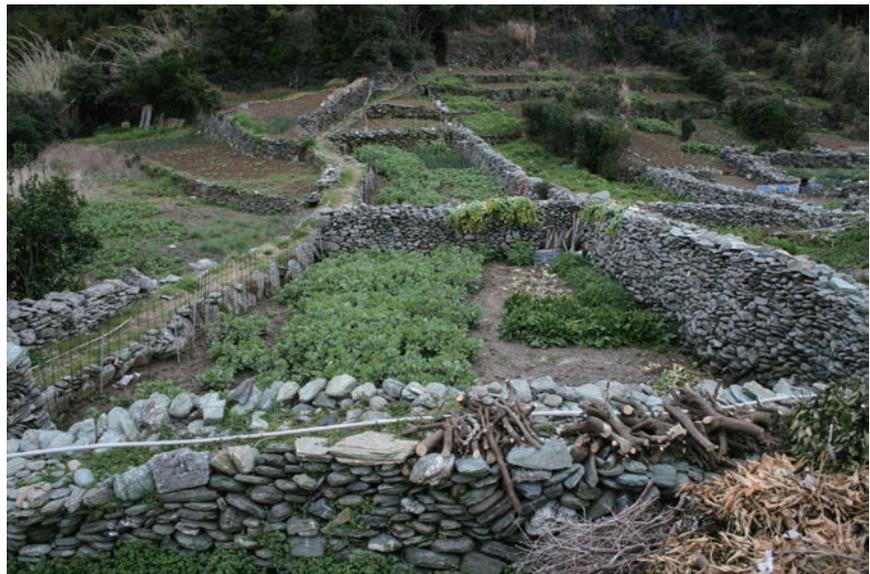
参考事例として、旧三崎町井野浦にある「畑を囲む石垣」を紹介しておきたい。地元情報のリサーチによれば、畑作物を塩害から守るための防潮石垣とのことであったが、私はシシ垣ではないかと思っている。海の直近に面した他では見られない石垣の在りようである。因みに石質は三波川変成帯における青石(緑色片岩)である。

写真3 旧三崎町井野浦の畑を囲む石垣
